# Новая технология экспресс-диагностирования высоковольтной изоляции

**Мягих К.Ю.**,  
заместитель  
руководителя —  
главный инженер  
Диагностического  
центра филиала  
ПАО «Ленэнерго» —  
СПбВС

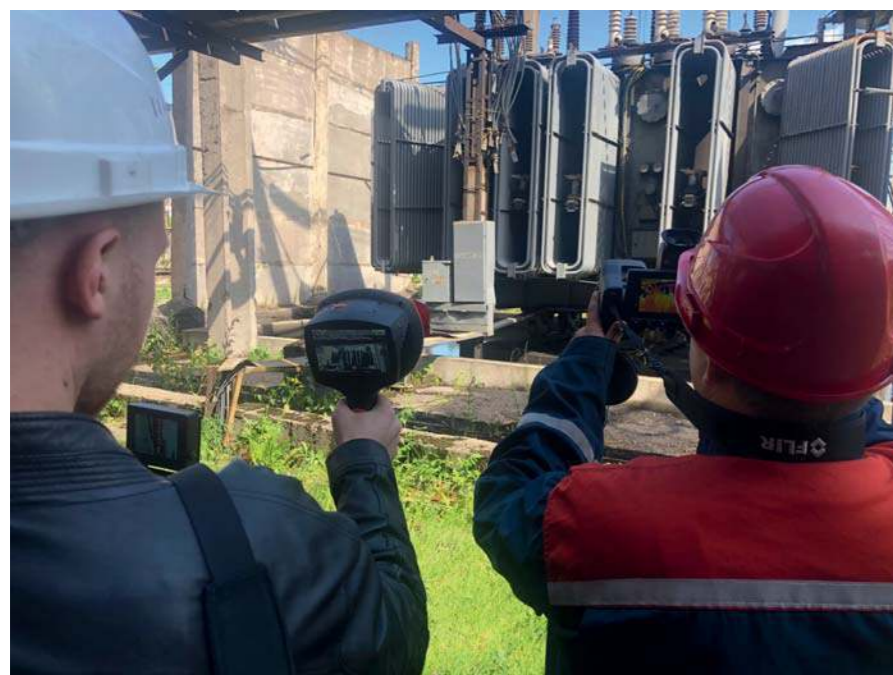
Рис. 1. Диагностика с помощью ультразвуковой NL-камеры и тепловизора

Однако совсем недавно были представлены новые альтернативы УФ-камерам, которые не только способны заменить или дополнить УФ-камеры при обследовании оборудования с наличием коронных разрядов, но и обладают другими характеристиками, уравновешивающими недостатки УФ-технологий. Это так называемые ультразвуковые (УЗ) дефектоскопы (рисунки 1 и 2) с визуализацией

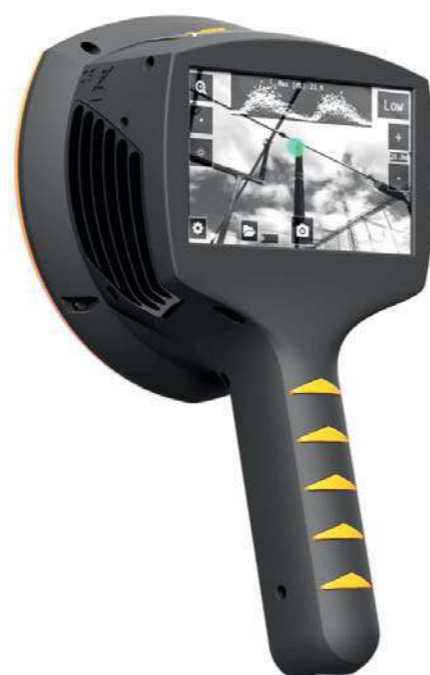
Рис. 2. Ультразвуковая NL-камера

С появлением технологии ультразвуковой камеры, в которой источник ультразвука локализует мощный процессор, обрабатываемая массив из 124 сфазированных микрофонов и накладывая

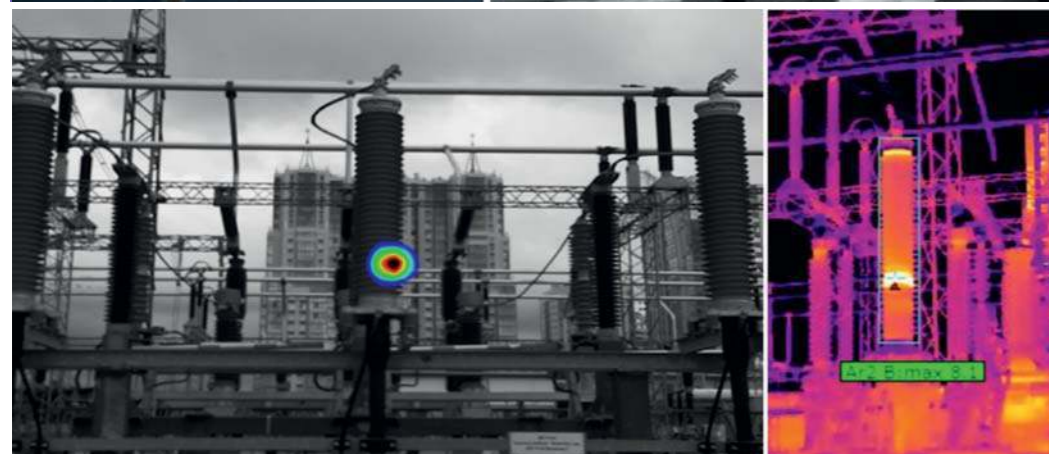
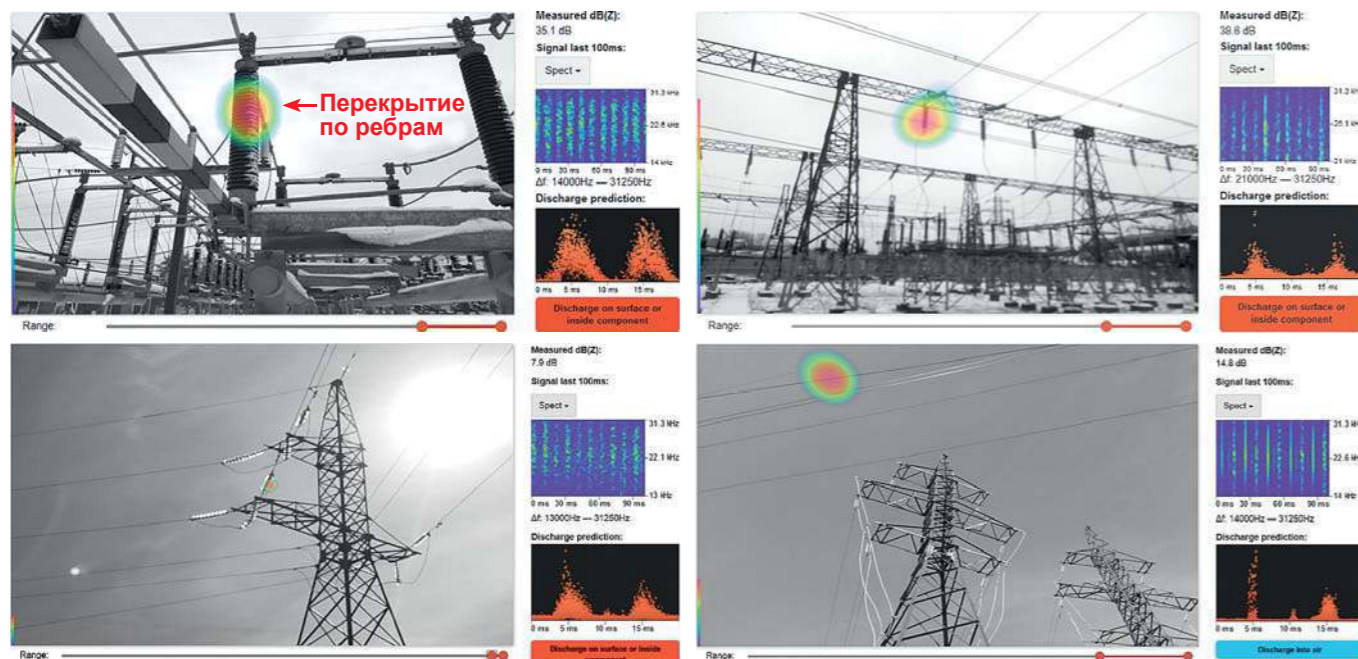
Рис. 5. Примеры обследований на ОРУ

Защищенное исполнение корпуса позволило использовать NL-камеру во время влажной погоды и на морозе для обследования оборудования РУ и подвесной изоляции опор ЛЭП. Проведенный осмотр с помощью NL-камеры позволил выявить ряд дефектов, таких как: повреждение (распушение) проводов; определение гирлянд фарфоровых изоляторов, содержащих нулевые элементы; дефект монтажа арматуры. На рисунке 5 представлены фото некоторых характерных дефектов, полученных с помощью NL-камеры.

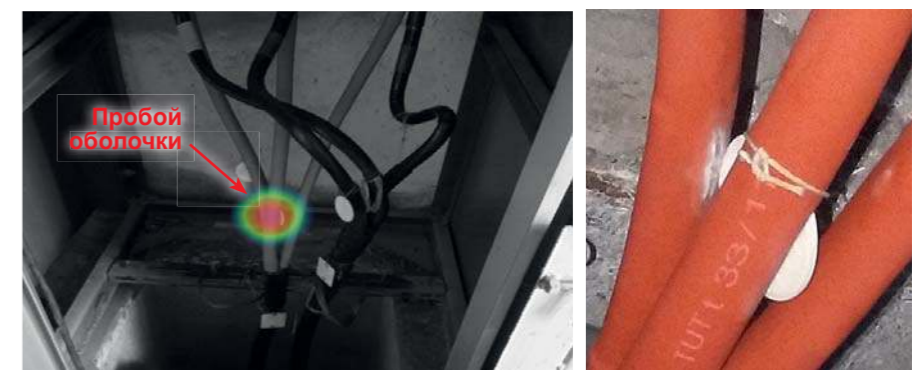
Рис. 7. Дефект оболочки кабеля в РУ 10 кВ

что разрядность на одной из ячеек сразу «слышна» камерой при входе в РУ. Далее ориентируясь на дисплей прибора, визуально просто и быстро определить источник сигнала. На рисунке 7 приведен пример дефекта оболочки кабеля.
