Отчет № 017т

Регистрации активности частичных разрядов (ЧР)

Местоположение:
г. Липецк

Объект:
Трансформатор Т1
40 000 кВА, 110/10/10 кВ

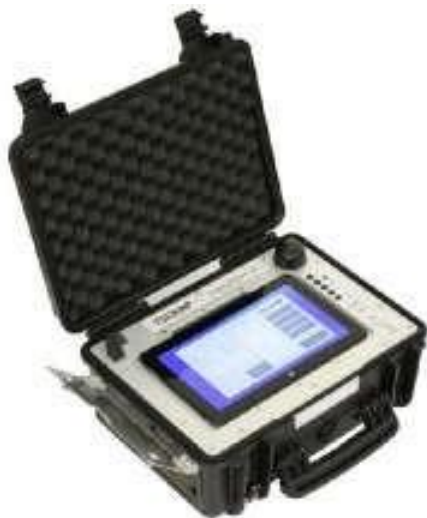
Измерительная система

Система Techimp AQUILA PD Portable была специально разработана для измерения частичных разрядов в изоляции электрооборудования: такого как высоковольтные кабели и муфты, комплектные распределительные устройства, силовые трансформаторы и высоковольтные вводы. Являясь надежной и компактной портативной станцией обнаружения ЧР в комплекте с универсальными датчиками и инновационным программным обеспечением по интерпретации полученного результата, AQUILA стала надежным подспорьем для инженеров по всему миру. Система может справляться с самыми жесткими наружными условиями при измерении частичных разрядов на любом оборудовании. прибор

был создан и разработан опираясь на 15-летний опыт полевых испытаний инженеров Techimp. В приборе интегрирована инновационная технология анализа частичных разрядов TF-MAP с множеством возможностей подключения прибора по Wi-Fi, оптоволокну, USB, Bluetooth.

Блок с АКБ позволяет проводить до 20 часов испытаний без дополнительной подзарядки. Подключение и настройка устройства проходит быстро и легко, что позволяет проводить измерения и анализ в течение нескольких минут.

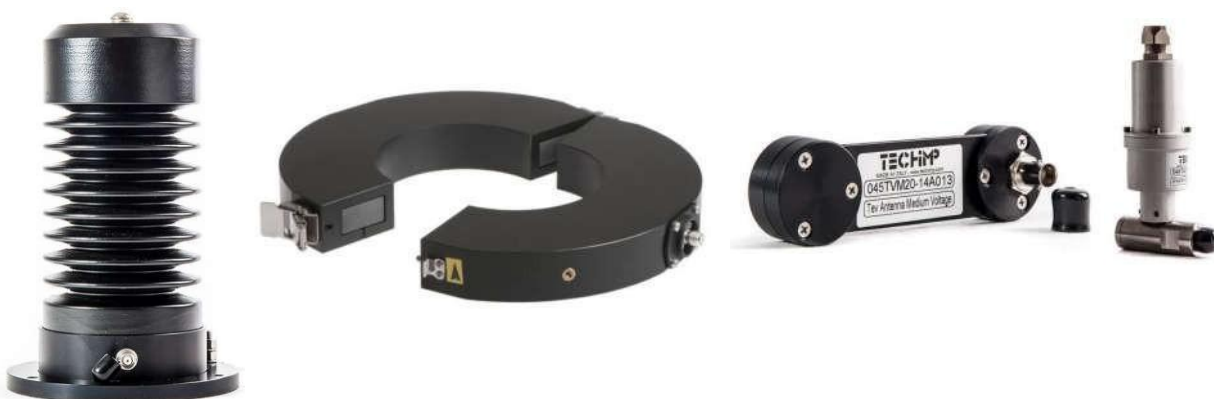
Датчики

Наличие различных датчиков, доступных для работы с системой AQUILA, позволяет производить весь необходимый объем измерения на силовых и измерительных трансформаторах, кабельных линиях, ячейках КРУЭ и другом электрооборудовании классом напряжения 3 кВ и выше. Высокая чувствительность датчиков позволяет регистрировать ЧР на самой начальной стадии дефекта.

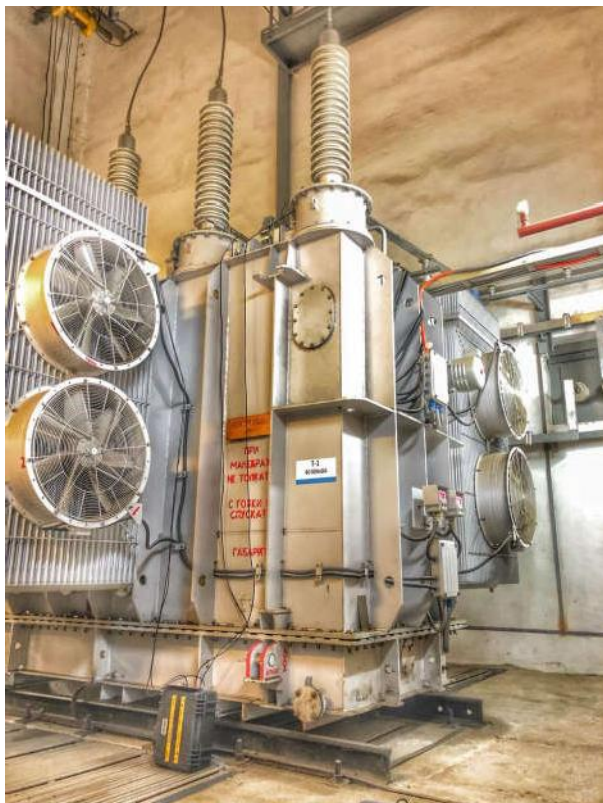
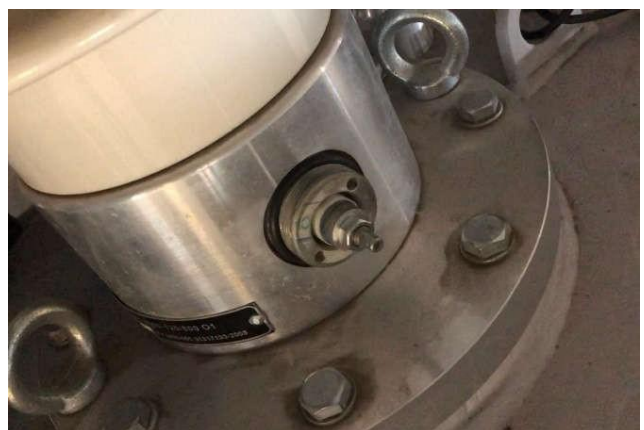
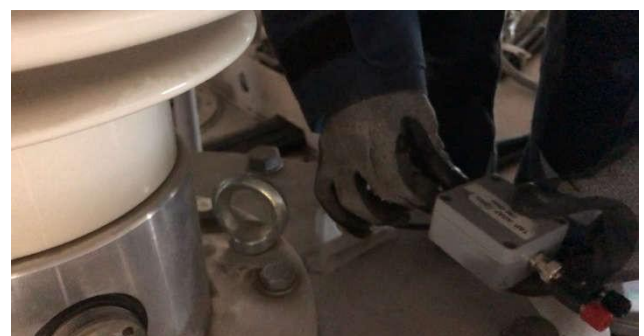
Результаты измерений на стороне ВН 110 кВ

Произведена регистрация активности ЧР по трем фазам под рабочим напряжением. Полученные результаты измерений для трех фаз обработаны в программной оболочке PD Processing II с использованием ТФ-карт.

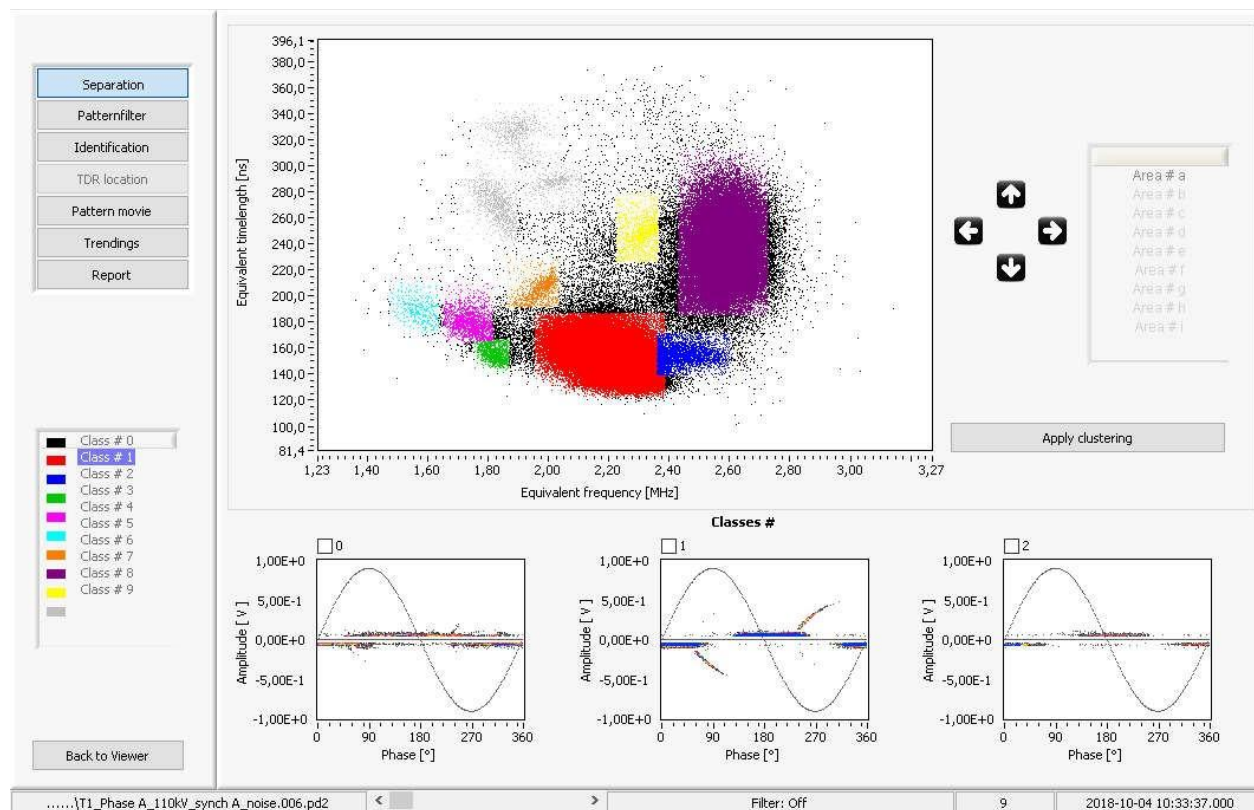
Результаты измерений фаза А (желтая)

Произведено выделение кластеров на ТФ-карте ЧР фазы А. Для каждого кластера выполнен анализ. Характеристическим является кластер №1 (красный)

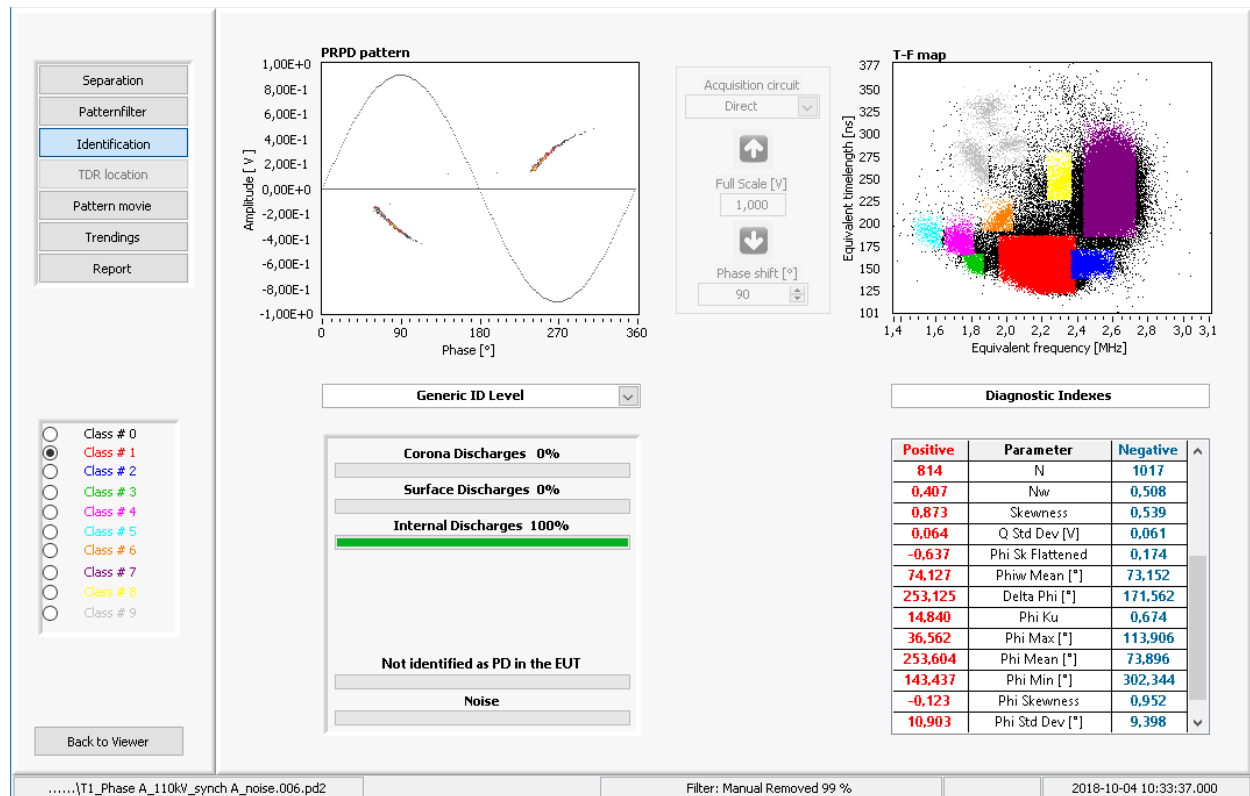
Анализ параметров ЧР показывает, что в характеристическом кластере имеют место внутренние разряды:

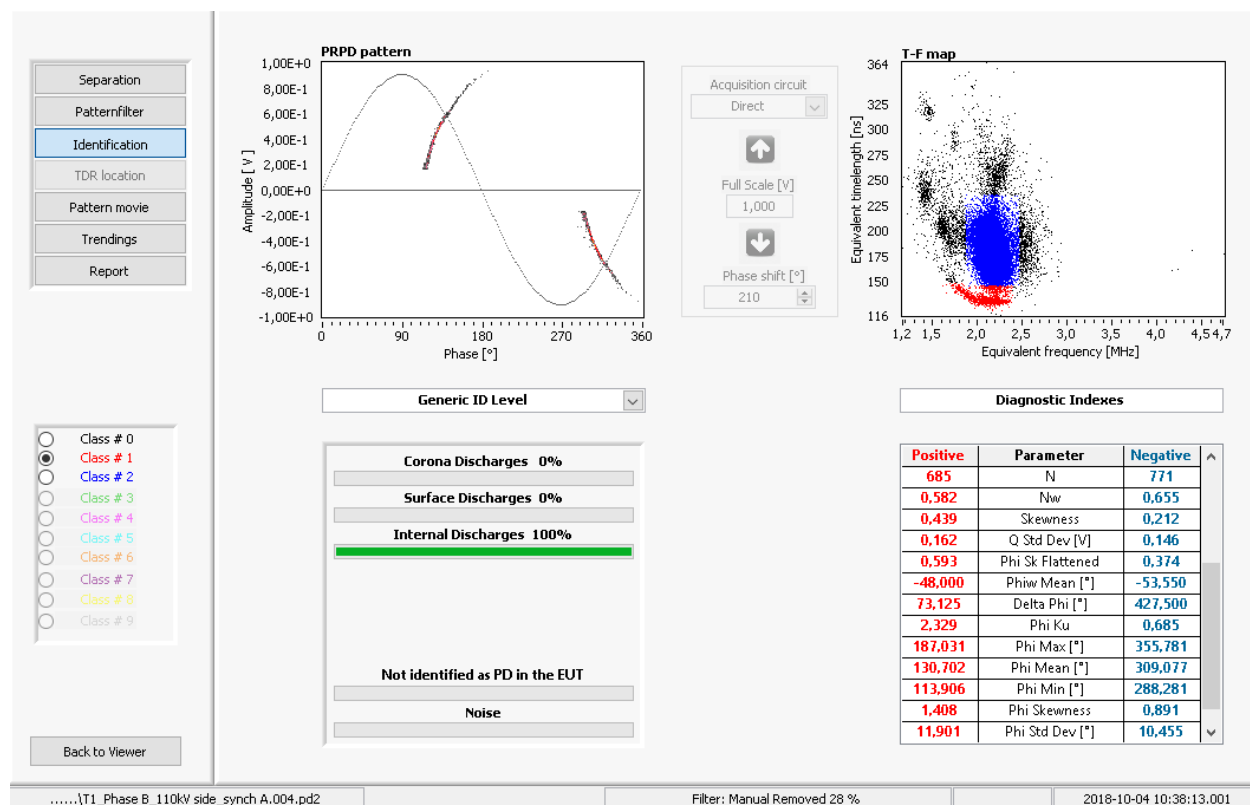
Результаты измерений фаза В (зеленая)

Аналогично фазе А произведен анализ ЧР фазы В (зеленая), с выделением кластеров, проведением анализа и оценка с помощью фильтра шаблонов. Произведенный анализ указывает на наличие внутренних ЧР:

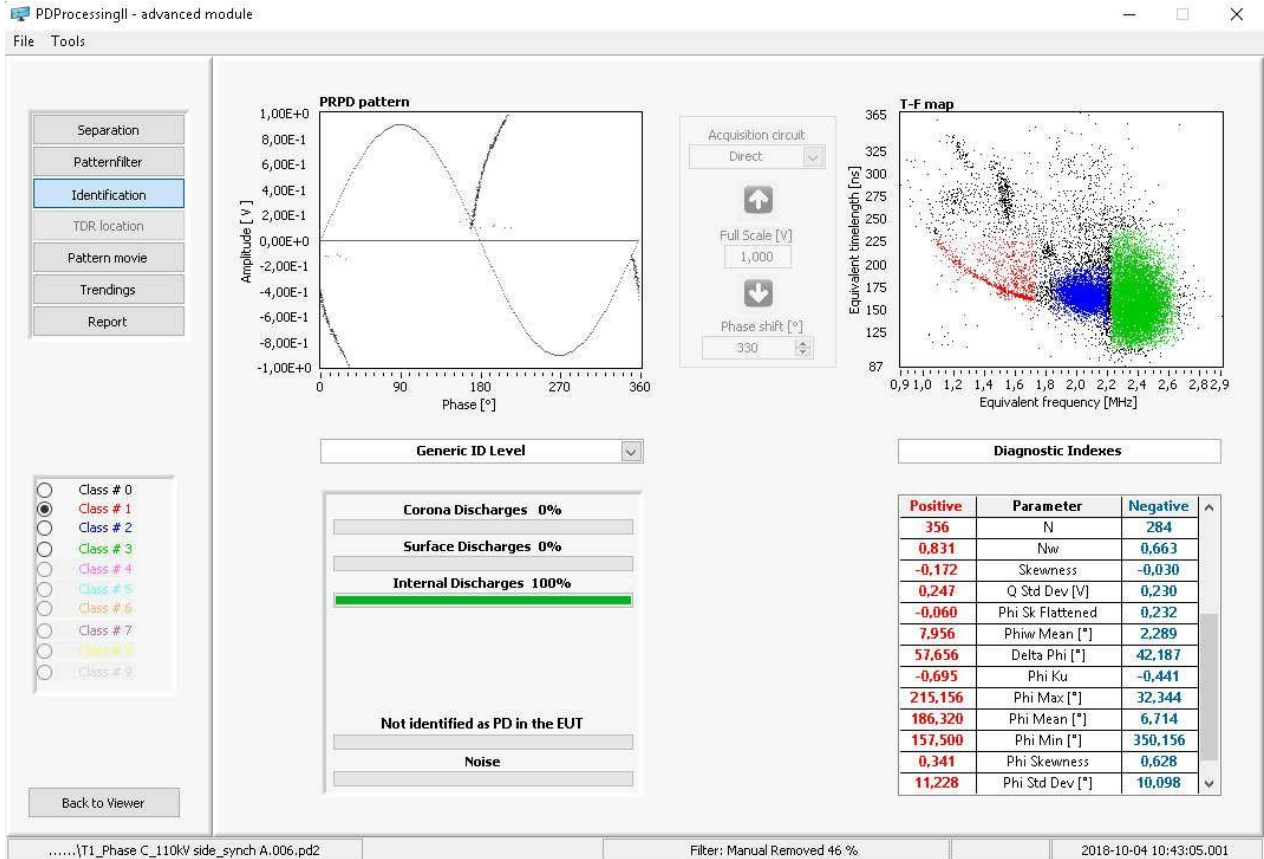
Результаты измерений фаза С (красная)

Аналогично фазе А произведен анализ ЧР фазы С (красная), с выделением кластеров, проведением анализа и оценка с помощью фильтра шаблонов. Произведенный анализ указывает на наличие внутренних ЧР:

Совместный анализ ЧР активности указывает на наличие внутренних ЧР в обмотке ВН фазы С (красная). Амплитуды сигналов по фазам А, В, С трансформатора, а также положение относительно синхронизирующего напряжения фазы А свидетельствуют о том, что в фазах А и В имеют место отраженные сигналы от ЧР фазы С. С целью локализации местоположения ЧР произведены дополнительные измерения с помощью TEV-антенны на поверхности бака трансформатора в районе местоположения обмотки ВН фазы С.

1. Выполнить измерения ЧР не позднее апреля 2019 г.
2. На основании полученного тренда результатов и результатов ХАРГ принимать решение о целесообразности проведения комплексного обследования трансформатора.
3. По результатам комплексного обследования трансформатора принимать решение об установке стационарной системы мониторинга ЧР и газов, растворенных в трансформаторном масле.
4. На основании результатов системы мониторинга принимать решение о внеплановом капитальном ремонте трансформатора.

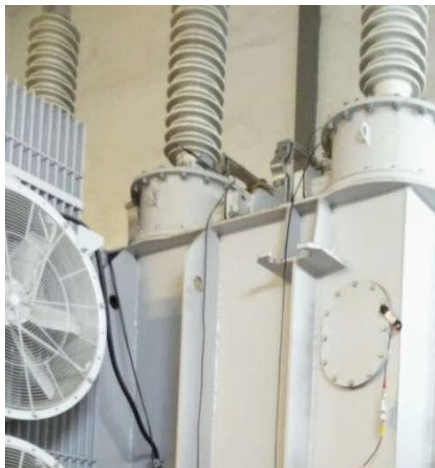
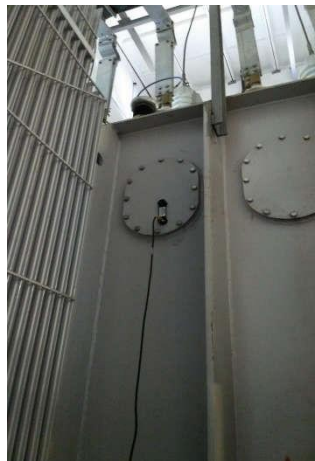
TEV-антенна с магнитным креплением предназначена для регистрации сигналов ЧР на поверхности оборудования (трансформаторов, ячеек КРУЭ) с целью локализации источника ЧР.)

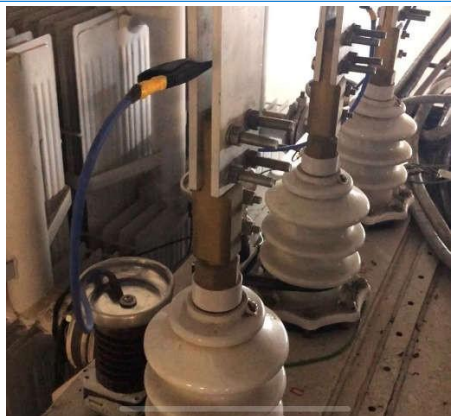
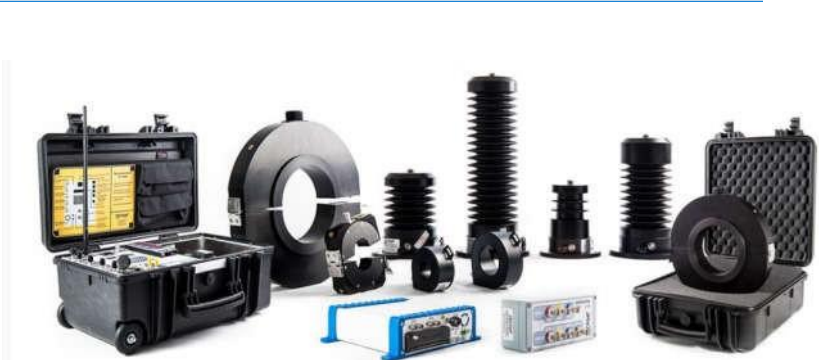
Результаты анализа ЧР на стороне НН 10 кВ

Произведен анализ ЧР фазы А (желтая), с выделением кластеров, проведением ТФ-анализа и оценка с помощью фильтра шаблонов. Произведенный анализ указывает, что имеет место шум. Аналогичные результаты получены и для фаз В (зеленая) и С (красная).
