ОТЗЫВ

по технической демонстрации возможностей
ультразвукового дефектоскопа «NL-камера» от 01 августа 2019г.

Ультразвуковым дефектоскопом NL камера проведено обследование электрооборудования подстанции ГПП-2 филиала ПАО АНК "Башнефть" "Башнефть-Уфанефтехим":

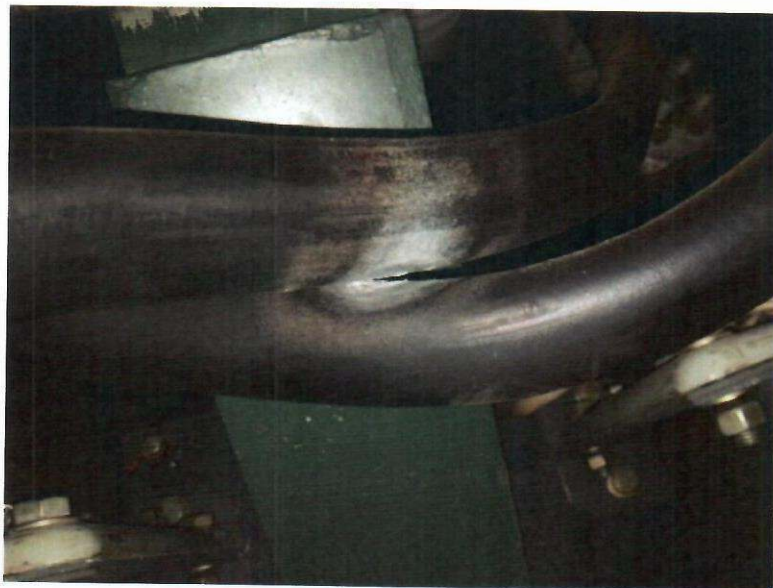
Выявили дефект в кабельном отсеке яч.№50 "ОФ2-281" КРУ-6кВ ГПП-2.

При выводе в ремонт фидера и осмотре – обнаружили следы разрушения и поверхностного "обугливания" изоляции жил разноимённых фаз КЛ-6кВ.
